Fotos aus den Jahren 2017 bis 2020

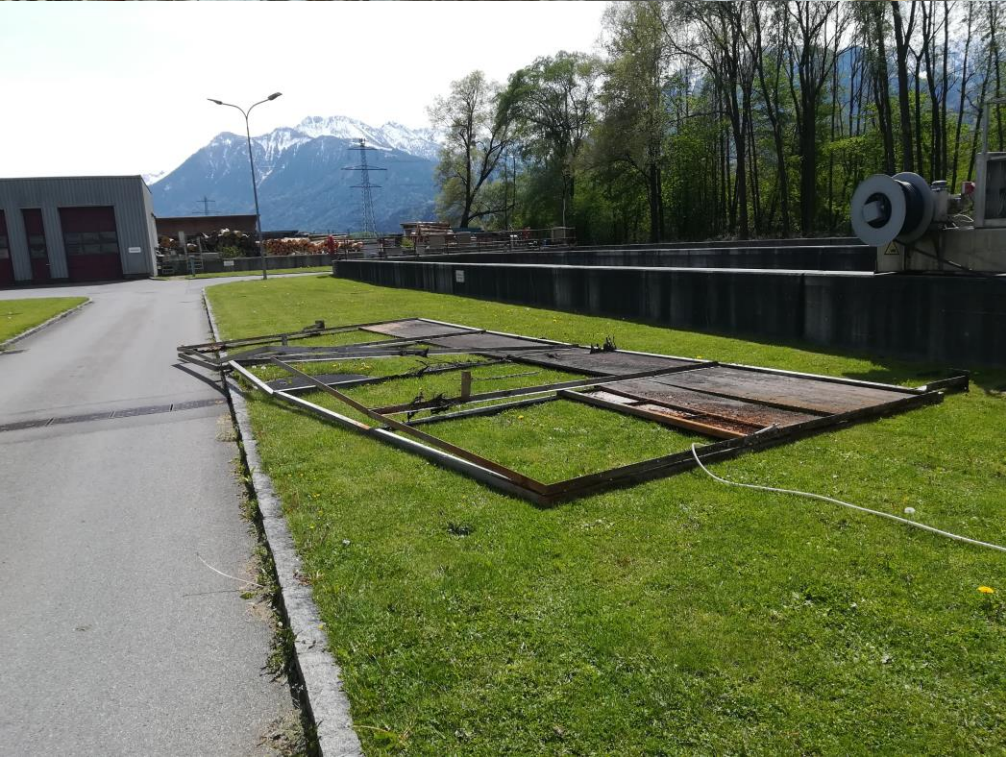
Schaden durch Bruch der Schmalwand im Belebungsbecken 2 während des Betriebes

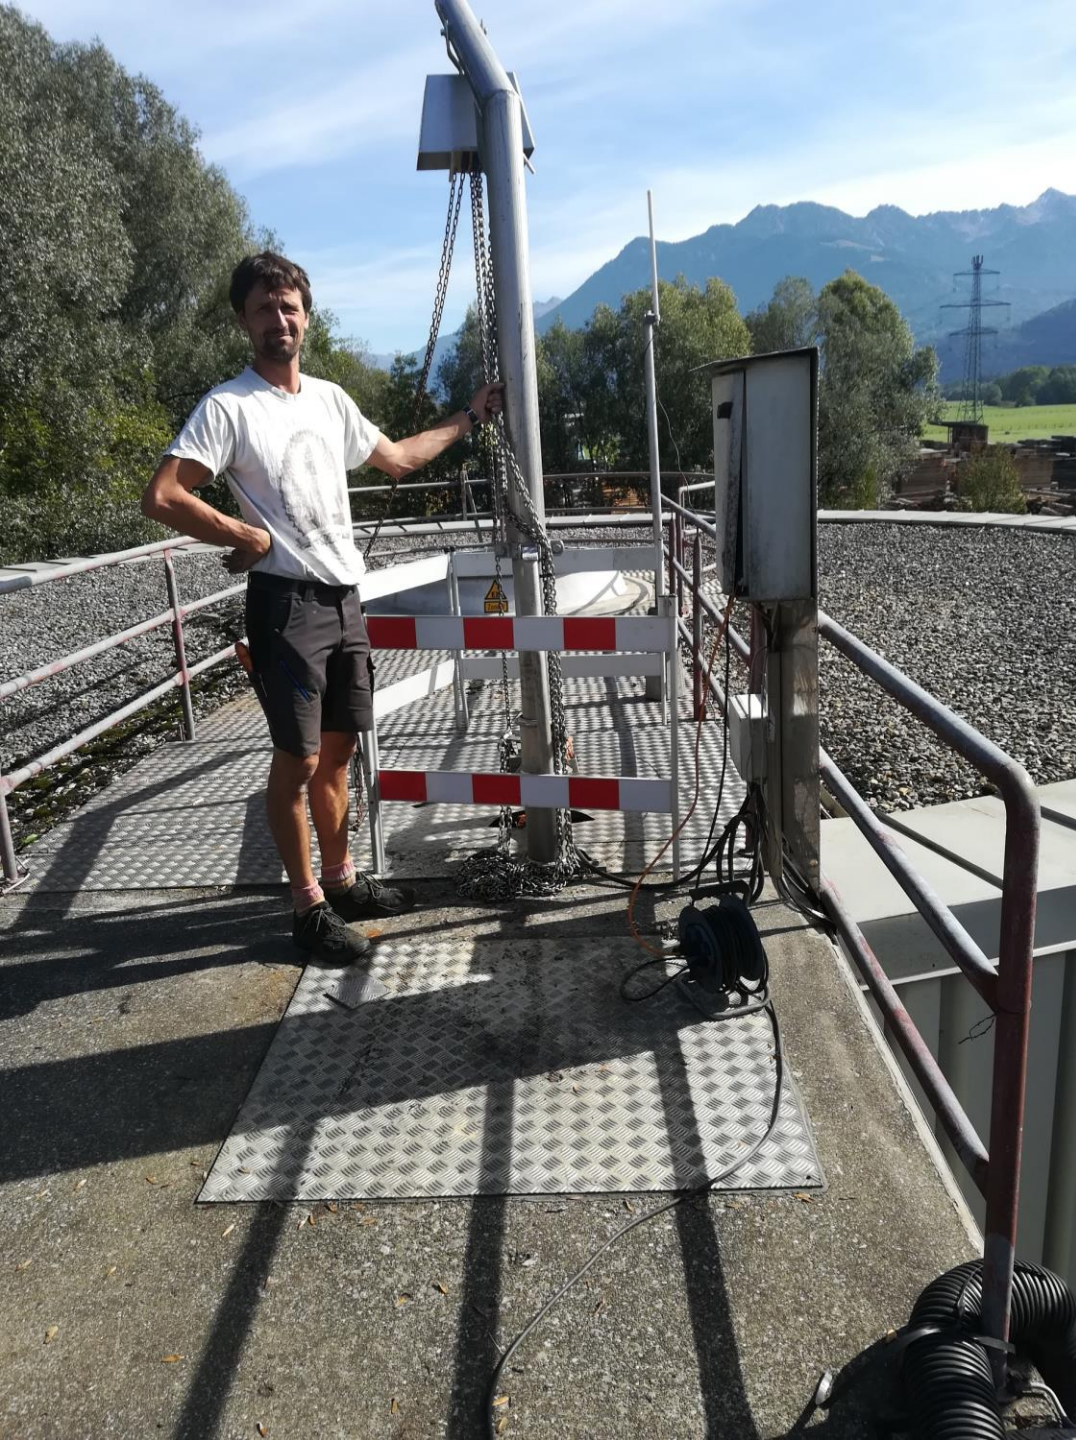
Wolfgang von der Fa. Fetzel
beim Räumen des
Stapelbehälters nach
erheblichen
Betriebsschwierigkeiten

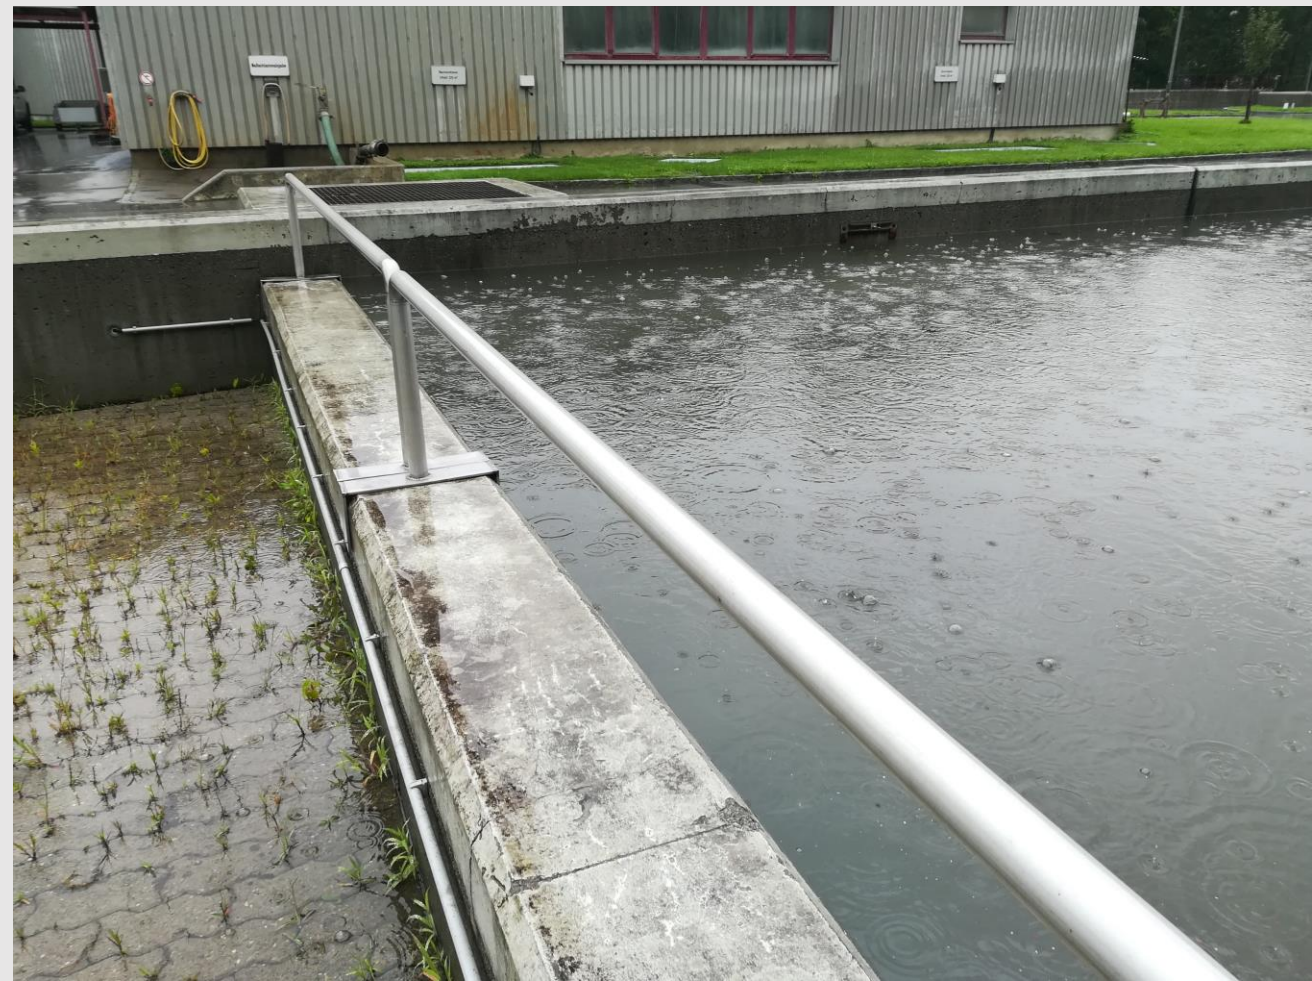
Vor dem Ausbau der Hochwassersicherheit war diese Situation fast der Normalfall.

10 cm noch und das Becken geht über...

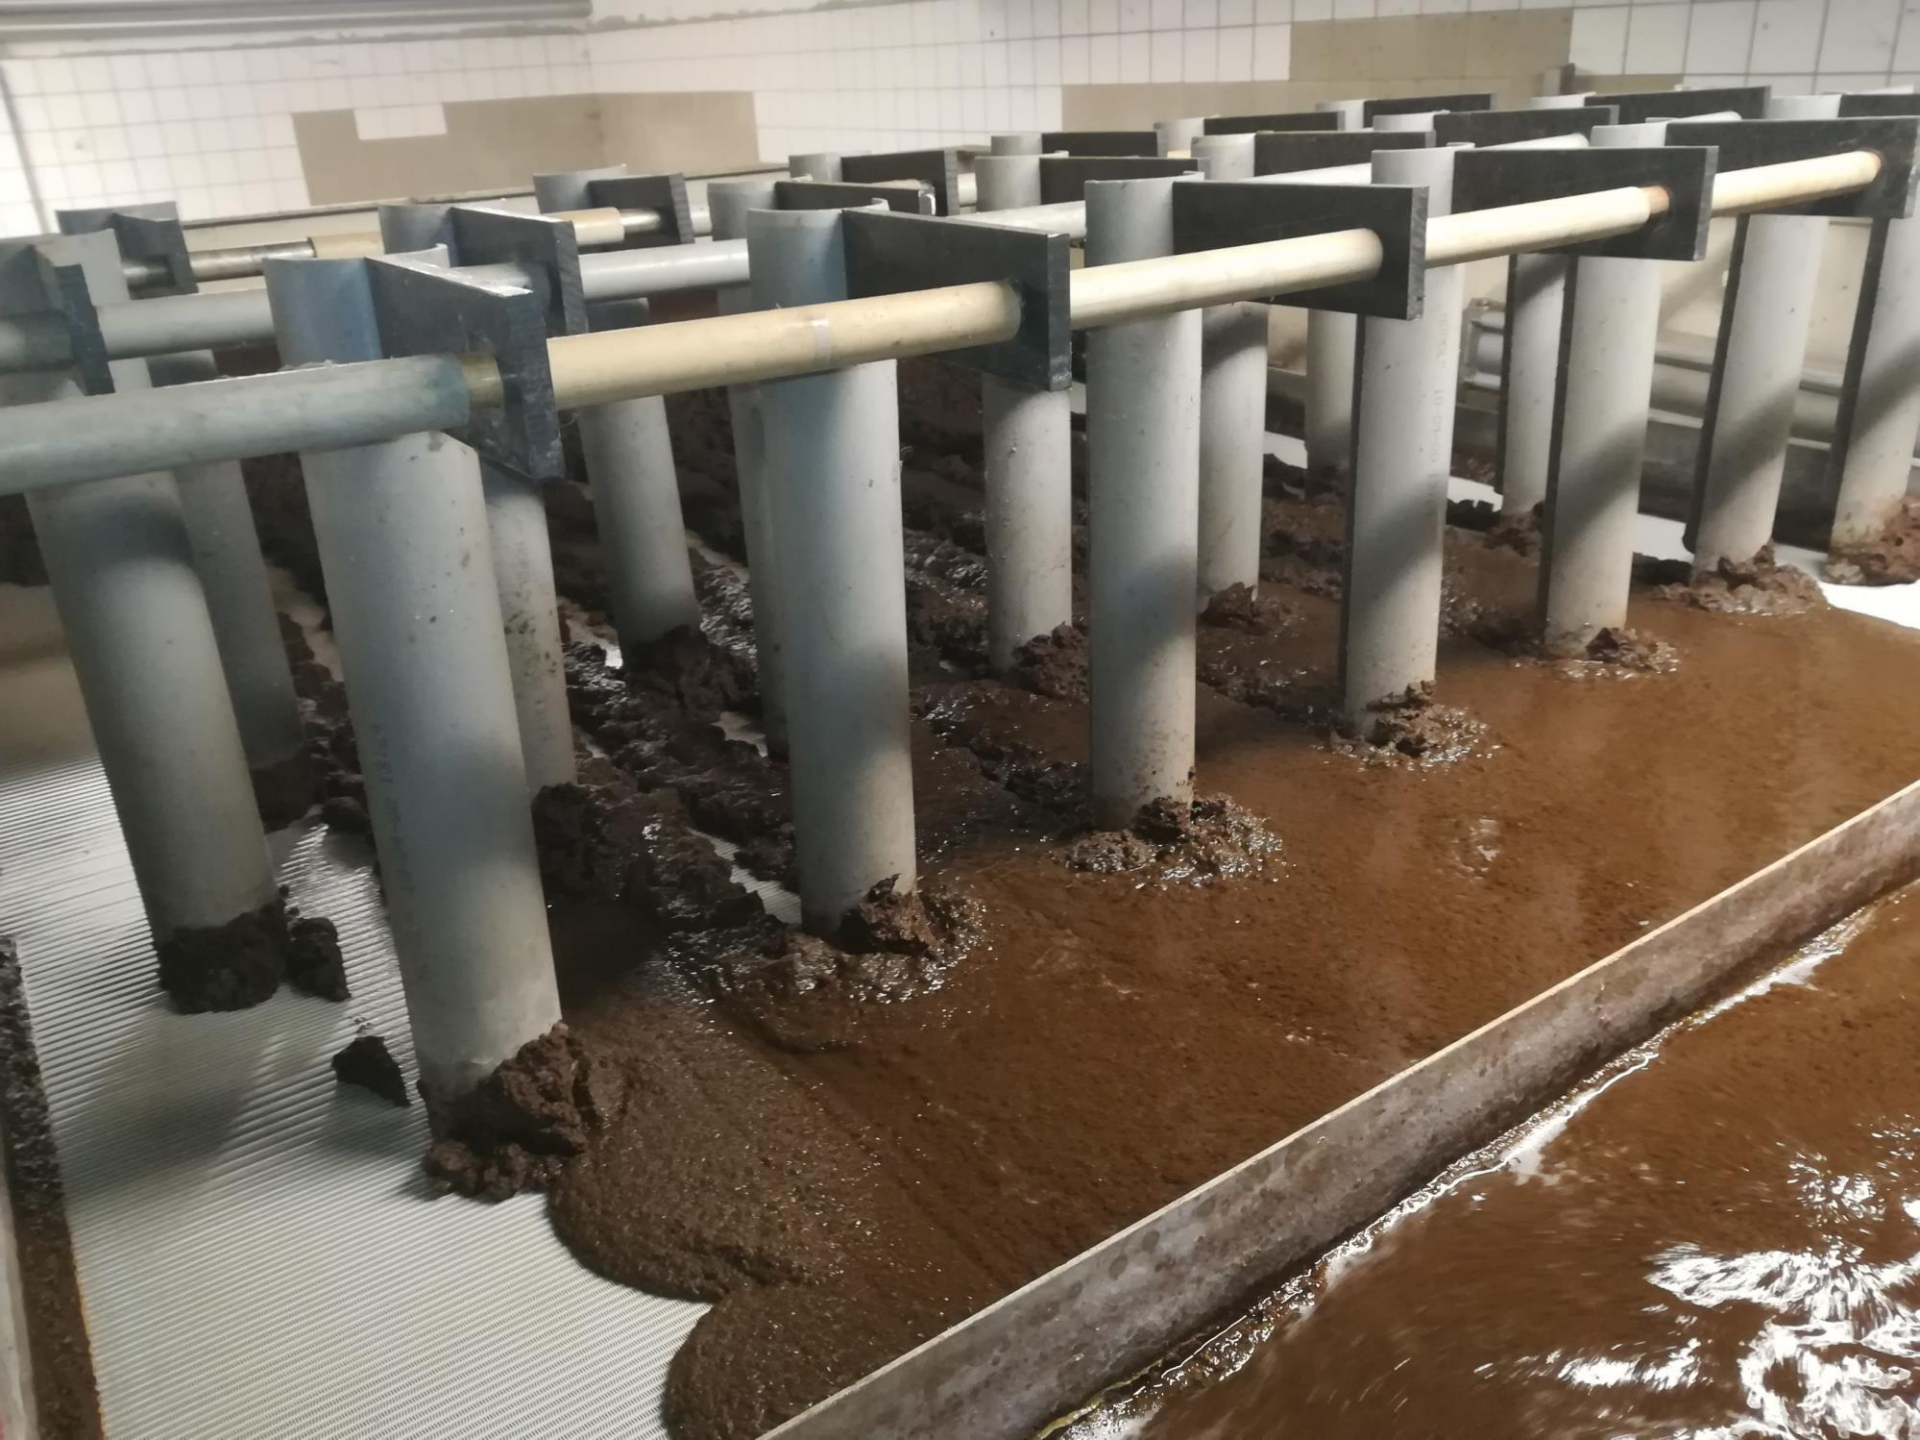
Austausch des Seihbandes der MÜSE (mechanische Überschussschlamm-Eindickung).

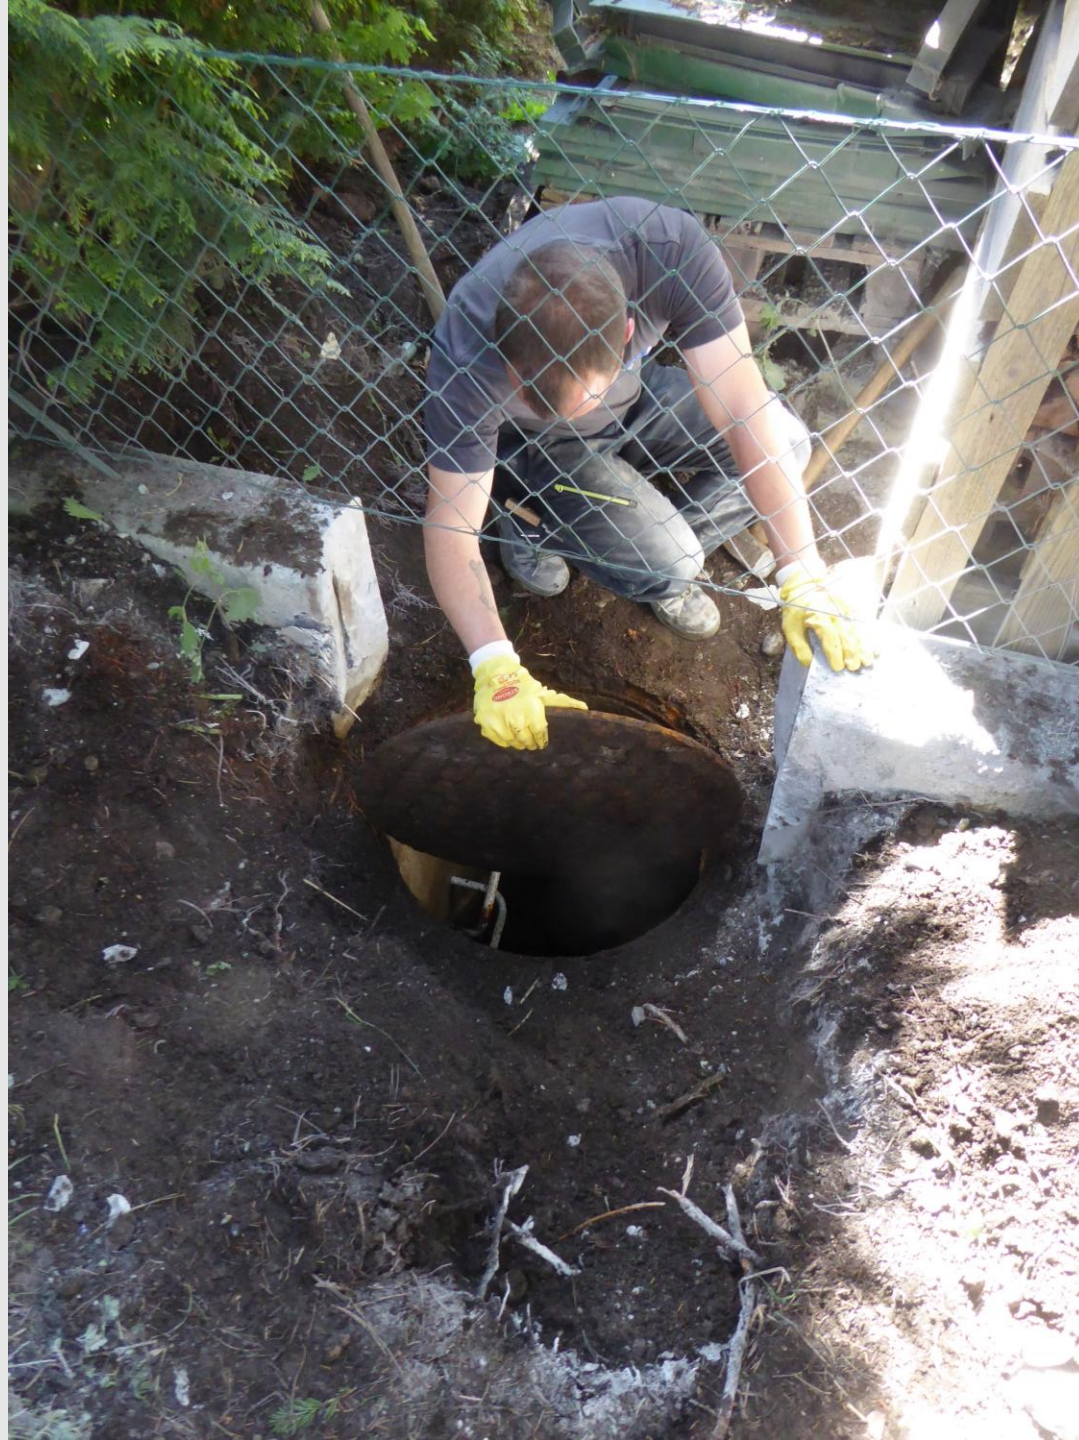
Falschanschluss in den Sammler.
Diese Einleitung zerstört das
Betonbauwerk und wurde deshalb
bereits vom Verursacher umgebaut.
